**EKSPERTYZA TECHNICZNA  
DOTYCZĄCA STANU ISTNIEJĄCEGO BUDYNKU**

LOKALIZACJA: Działka nr 565/2, ul. Wiśniowa 30a  
Rzezawa

INWESTOR: Gmina Rzezawa

DATA OPRACOWANIA: wrzesień, 2015

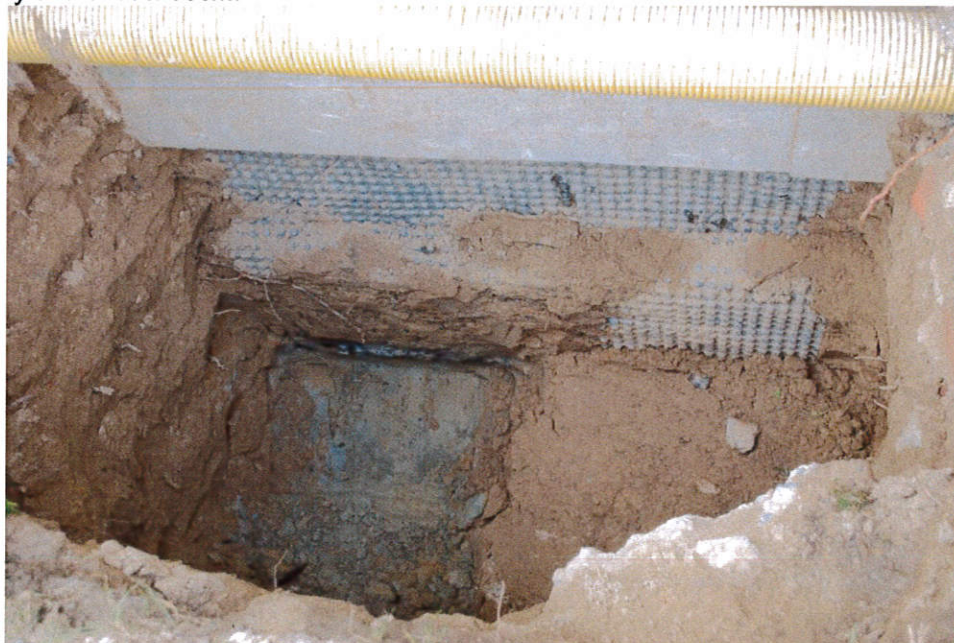
Ściany budynku posadowiona na ławach betonowych grubości ok 40cm. Na podstawie wykonanych odkrywek stwierdzono 10cm odsadzkę fundamentów od ściany ocieplonej styrodurem 10cm co może sugerować ławy szerokości 60cm.

ODKRYWKA FUNDAMENTÓW NA ZEWNĄTRZ BUDYNKU

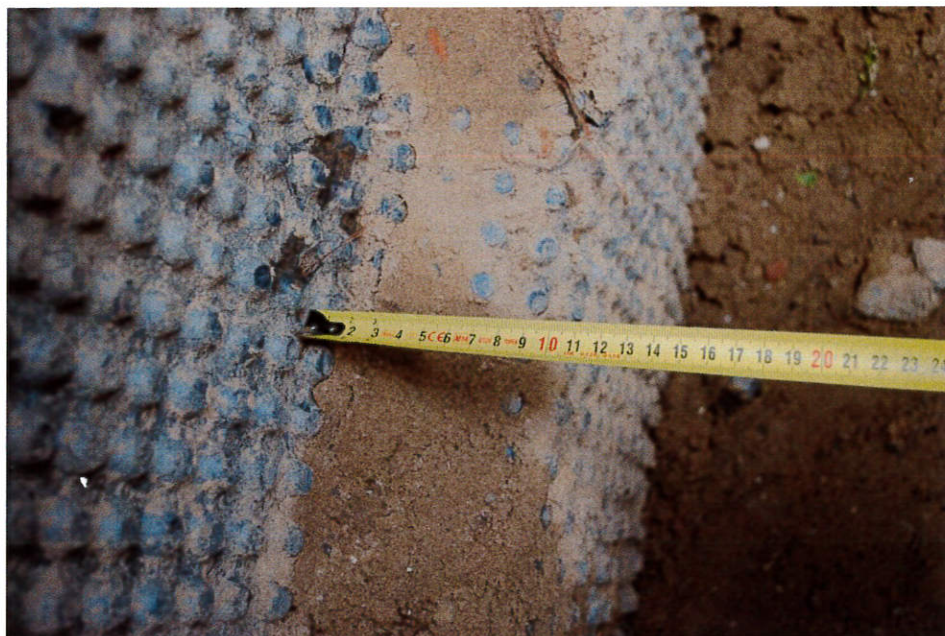
POMIAR ODSADZKI ŁAWY FUNDAMENTOWEJ

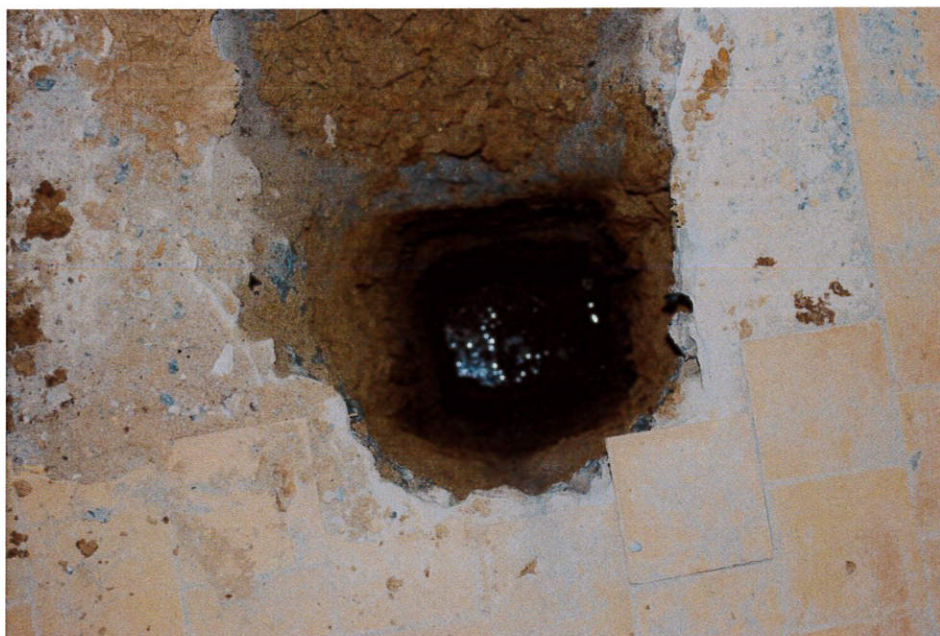
W poziomie posadowienia czyli 1,50m p.p.t. znajdują się piaski drobne. W poziomie ok. 2,00m p.p.t. czyli 50cm poniżej poziomu posadzki w piwnicy (odkrywka wewnątrz budynku), wykazała pojawienie się wód gruntowych.

WIDOK ODKRYWKI WYKONANEJ WEWNĄTRZ BUDYNKU W POMIESZCZENIU ŁAZIENKI

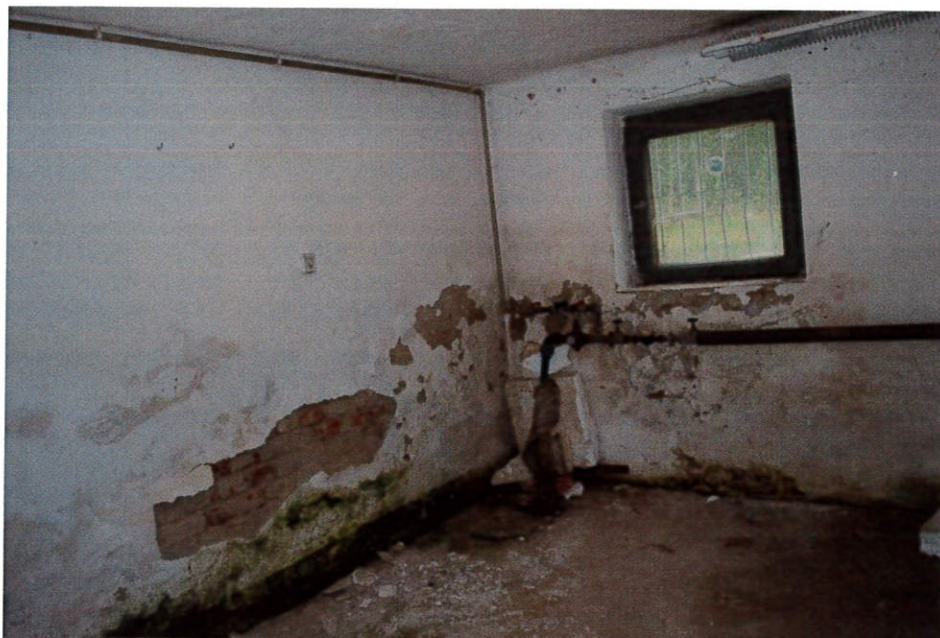
Ściany fundamentowe – murowane z cegły pełnej na zaprawie wapiennej, grubości ok. 40cm. Od strony zewnętrznej budynku na całej wysokości ściany została wykonana izolacja cieplna oraz izolacja przeciw wilgotnościowa w postaci folii kubelkowej. Od strony wewnętrznej wykonano tynk wapienny. Z uwagi na bardzo dużą wilgotność w pomieszczeniach piwnic miejscami ze ścian doszło do odpadnięcia tynku. W trakcie wizji lokalnej zaobserwowano pojawienie się grzyba na ścianach w pomieszczeniach o całkowitym braku wentylacji (łazienki, kotłownia, pomieszczenia pozbawionych okien). Jak widać na poniższym zdjęciu ściany są w złym stanie, wymagają natychmiastowej interwencji w postaci osuszania.

WIDOK ŚCIAN POMIESZCZENIA PIWNICY

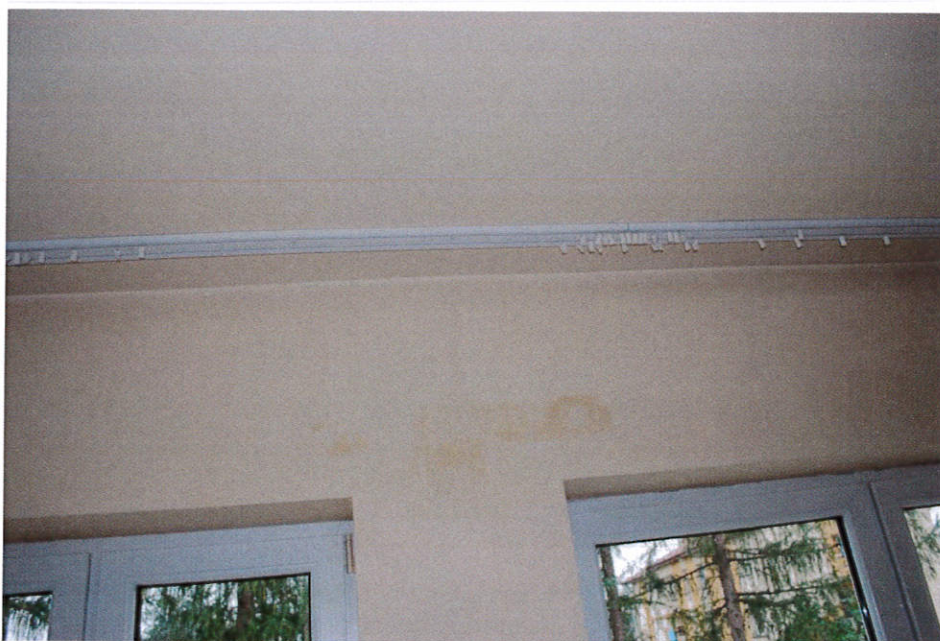
Ściany nośne kondygnacji nadziemnych wykonano w z cegły pełnej i pustaków, tynkowane od zewnątrz i wewnątrz. Ściany zewnętrzne gr.40cm, ściany wewnętrzne gr.~28cm (wymiary z tynkiem). Na ścianach nie zaobserwowano niepokojących rys i spękań. Ogólnie stan ścian ocenia się na dobry.

WIDOK ŚCIANY PARTERU Z WIDOCZNYMI SPOINAMI POMIĘDZY PUSTAKIEM

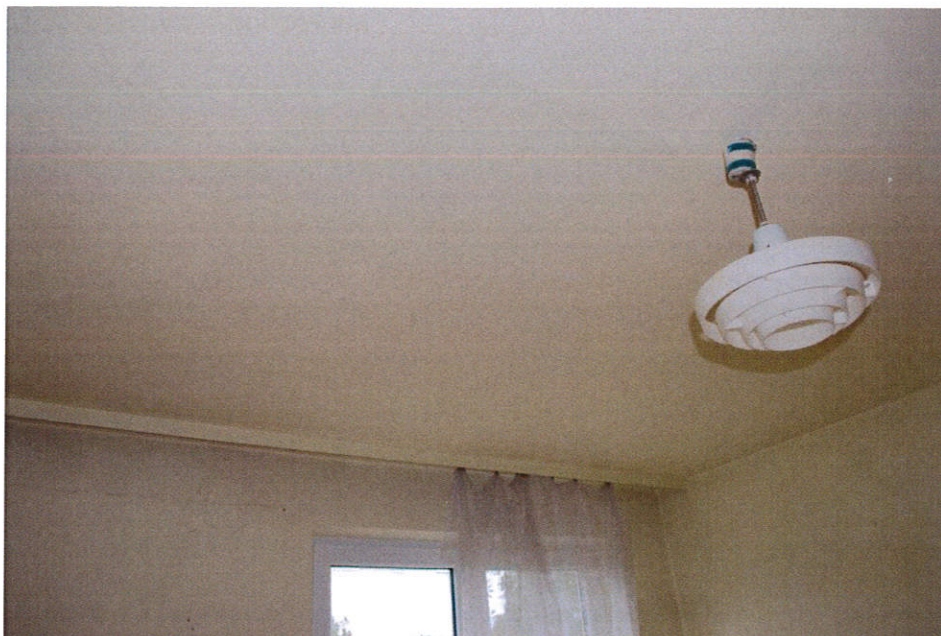
W trakcie oględzin zaobserwowano widoczne rysy wzdłuż kierunku nośnego płyt jako efekt ich klawiszowania się. W trakcie prac remontowych i adaptacyjnych poszczególnych pomieszczeń zaleca się wykonanie prac naprawczych obejmujących powstałe rysy pomiędzy płytami.

WIDOK PŁYTY NAD PARTEREM

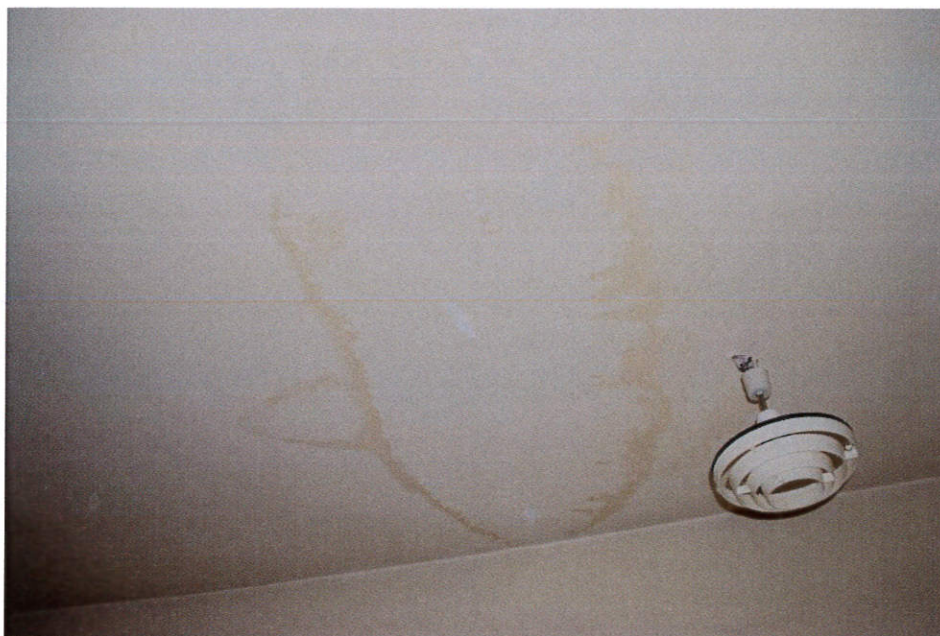
W płycie nad piętrem, stanowiącej podparcie dla konstrukcji dachu zauważa się plamy zawilgocenia w miejscu na styku sąsiednich prefabrykowanych płyt stropowych. Prawdopodobnie jest to efekt niestaranie wykonanej izolacji stropodachu lub co najgorsze jej brak (patrz rysunek poniżej).

WIDOK PŁYTY NAD PIĘTREM

Z uwagi na planowaną przebudowę i wykonanie dachu dwu lub czterospadowego problem poprawnej izolacji stropodachu pozostanie pominięty w niniejszym opracowaniu.

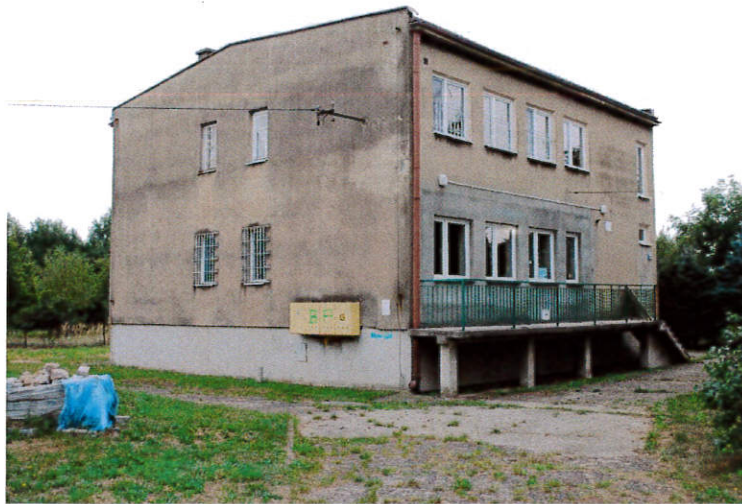
#### 1.1.1.6. Taras przed budynkiem

Znajdujący się na zewnątrz budynku ściśle przylegający do niego taras ze schodkami wykonano w konstrukcji żelbetowej monolitycznej. Płyta tarasu w postaci dwustronnego wspornika zamocowano w belce żelbetowej. Podparcie dla belki stanowią trzy filarki oraz ściana znajdująca się zaraz pod biegiem schodów. W wyniku upływu czasu oraz pod wpływem warunków atmosferycznych doszło miejscami do ukruszenia się betonu odkrywając zbrojenie.

W przypadku decyzji pozostawieni tego tarasu należałoby wykonać prace naprawcze, uzupełniające brakujące otulenie.

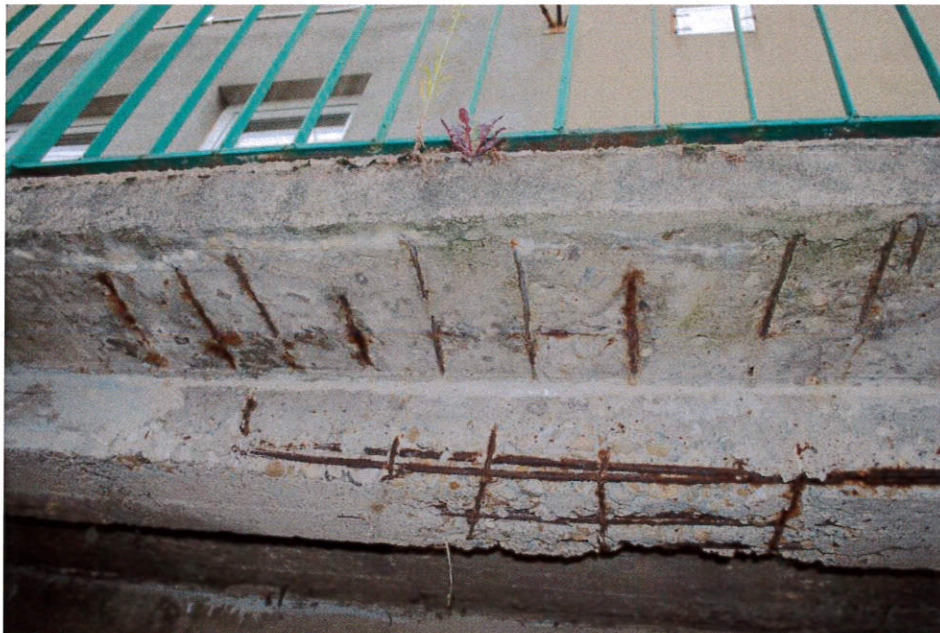
WIDOK PODNIEBIENIA PŁYTY TARASU
